## Massnahmen

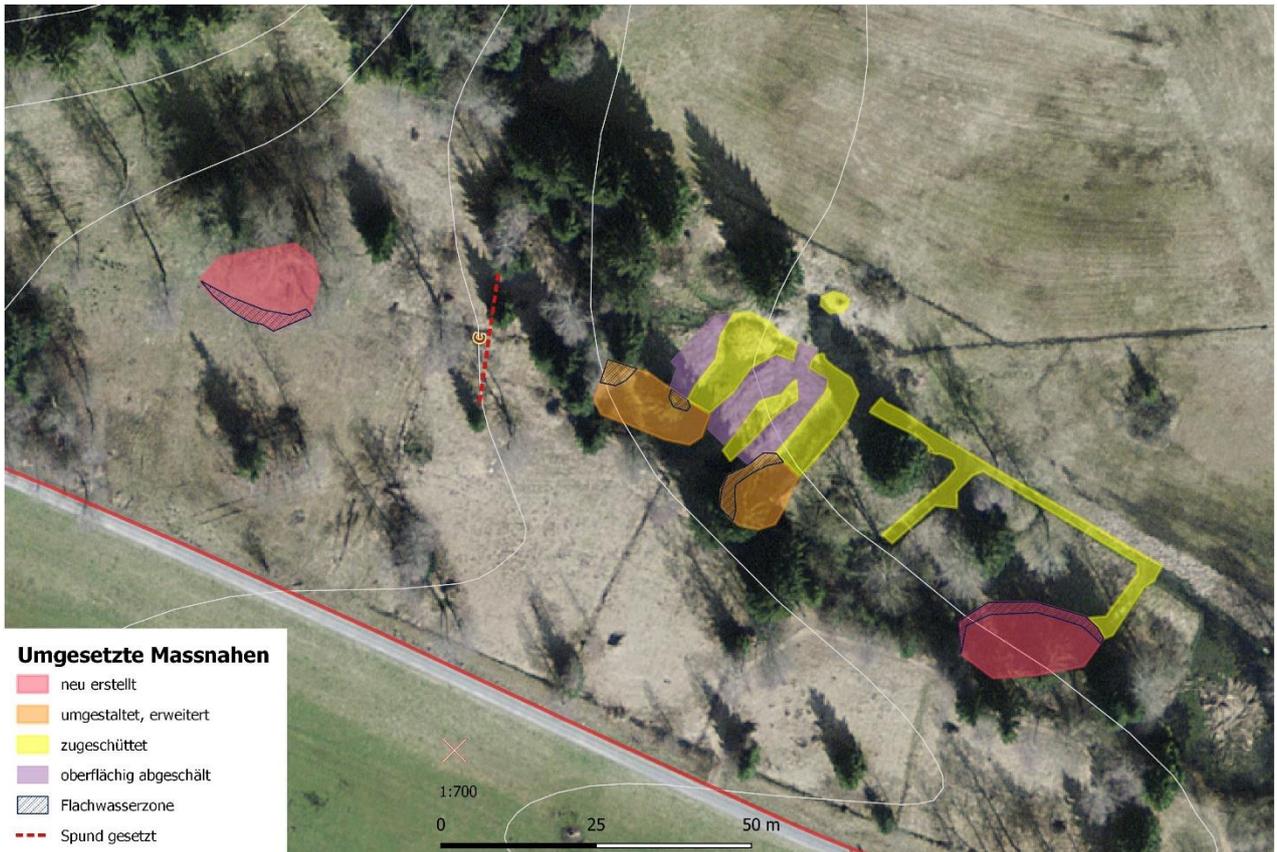
Abb. 3 Umgesetzte Massnahmen 2021/22

- Schaffung und Neugestaltung von Kleingewässern für Amphibien
- Verfüllung von bestehenden Gräben (die dahinter liegenden Flächen sind für die zukünftige Bewirtschaftung nun zugänglich)
- Fällen von mehreren Bäumen
- Setzen der Spundwand «C»

Die unten aufgelisteten Ziele wurden aus folgenden Gründen nicht umgesetzt: Die Erdarbeiten, die mit diesen Massnahmen verknüpft waren, fanden während eines beschränkten Zeitfensters statt, in dem das Moor nicht vernässt war. Danach fielen Niederschläge, welche Transport und Maschineneinsatz durch weiteres Moorgebiet nicht mehr zuließen. So wurde das Material vor Ort wieder verbaut. Zudem förderten die Grabarbeiten weniger Lehm als erhofft zutage, der zur Abdichtung von weiteren Spundwänden hätte dienen sollen.

- Setzen von weiteren Spundwänden (A, B)
- Aufhebung eines Entwässerungsgrabens
